А.Ю. ВАРФОЛОМЕЕВ, инженер (lereiv@yahoo.com),  
Научно-исследовательская лаборатория строительной экспертизы Баренц-региона  
(Архангельск)

## Неразрушающий метод выявления скрытых участков гниения деревянных наружных стен зданий

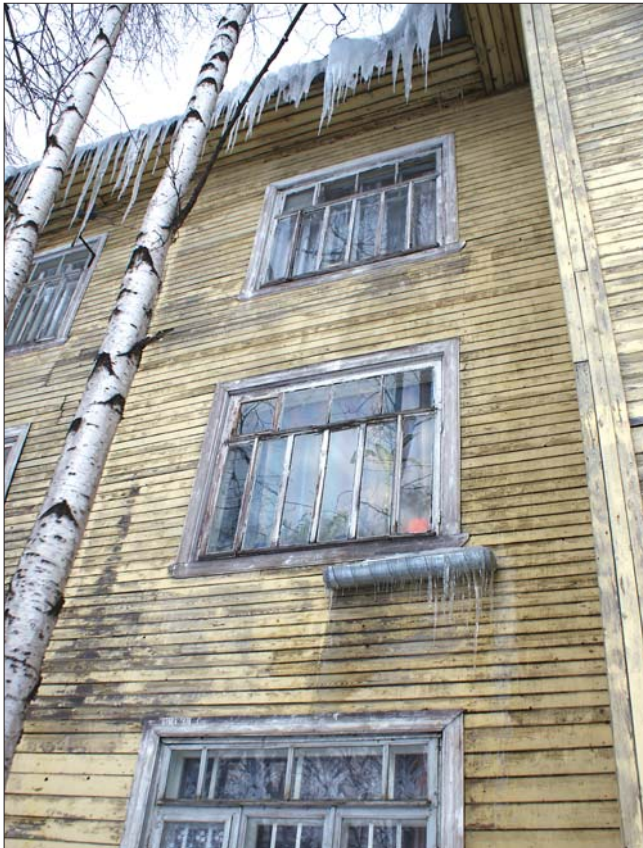
Части деревянных сооружений, наиболее подверженных увлажнению: а – увлажнение нижней части деревянных стен стекающими с крыши талыми водами; б – накопление снега и льда у нижних венцов вогнутой части здания

среднем 402 мм осадков при суточном максимуме 55 мм. Средняя месячная температура в период наиболее интенсивного развития плесневых, деревоокрашивающих и деструктурирующих грибов составляет: в июле +15,6, в августе +13,6, в сентябре +7,9°C, а средняя месячная относительная влажность воздуха в наиболее теплый месяц 72% [5]. Это весьма благоприятные условия для развития грибов. В июне–августе преобладает северо-западный ветер, его максимальная из средних скоростей по румбам за июль 4 м/сек. Даже при средних по скорости ветрах карниз без организованного водостока защищает от дождевых осадков и талых вод только верхнюю часть стен трехэтажных зданий, а их нижняя часть увлажняется не только косым дождем, но и стоками с крыши (рис. а).
