П.Д. АРЛЕНИНОВ, инженер, НИИЖБ им. А.А. Гвоздева (Москва)

Типичные повреждения подтопленных жилых домов при наводнении в Амурской области

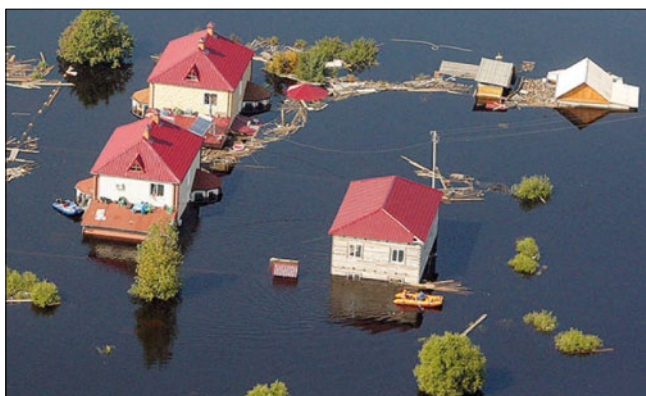
Рис. 2. Наводнение в Амурской обл.

2013 г. В результате наводнения в июле – августе 2013 г. подтоплено 126 населенных пунктов в 15 муниципальных образованиях, также было подтоплено около 8 тыс. жилых домов с населением более 35 тыс. чел. На 11 октября 2013 г. не подлежащими восстановлению признано 880 домов (рис. 2).

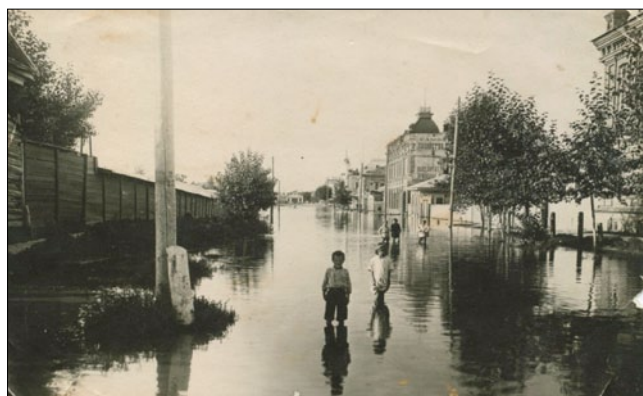
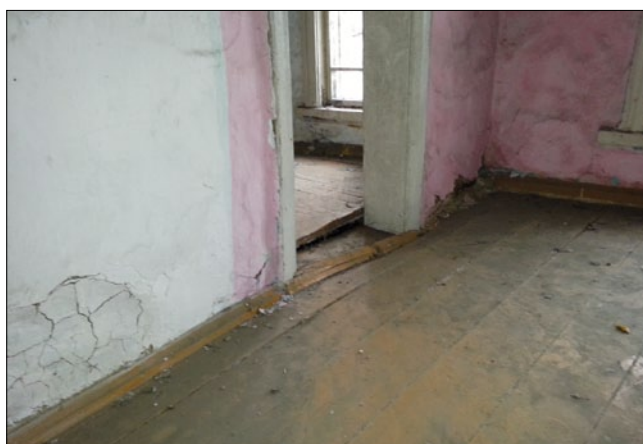
Рис. 3. Посадка фундамента

Подмыв фундамента с вымыванием грунта в подполье и обрушением в нем подпорных стенок. Данный тип повреждений сразу ведет к изменению геометрии жилого дома (рис. 3), просадке отдельных углов, образованию трещин на стенах (если дом кирпичный) или на штукатурном слое (если дом деревянный или оштукатуренный по дражке), перекосу дверных и оконных проемов, просадке полов.

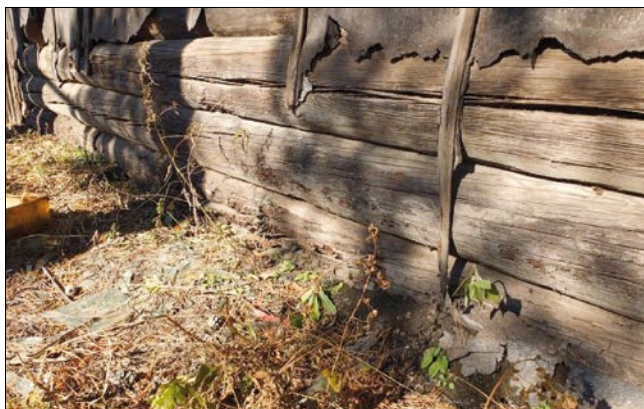
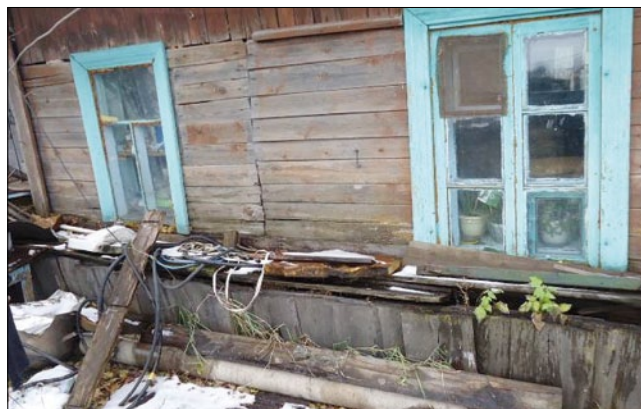
Рис. 5. Намокание стен деревянных домов

Намокание стен. Если дом кирпичный или выполнен из других материалов (пенобетон, газобетон, шлакобетон), то основная опасность заключается в замерзании данных конструкций в зимний период времени. По весне могут обра-

зваться значительные трещины и разрушения. Если стены дома деревянные каркасные с любым наполнителем, то после замачивания утеплитель или засыпка набирают влагу, дают осадку и в стене образуются полости, что недопустимо по требованиям теплотехники. Единственно возможный ремонт – разборка стен с просушкой или заменой утеплителя (рис. 5).

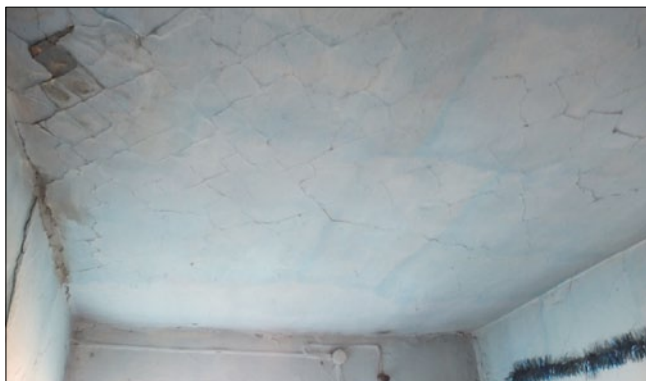
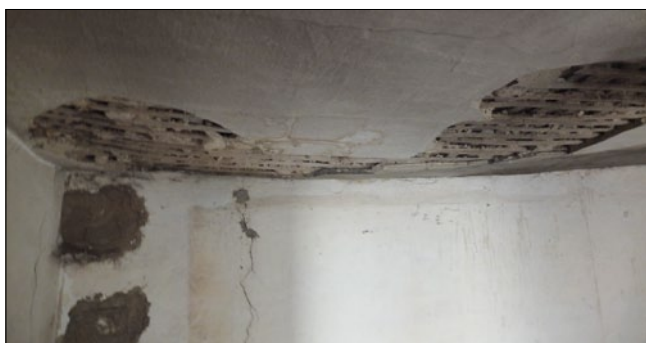
Рис. 6. Повышенная влажность

Повышенная влажность. В поселках Амурской области некоторые дома стояли затопленными более месяца, а учитывая подтопленные подполья, это время еще больше увеличивается. Большинство из обследованных домов имеют оштукатуренные стены, оштукатуренные по дранке или деревянные потолки.

При большой влажности старая штукатурка впитывает воду, набирает вес, далее от штукатурки происходит зама-

чивание деревянных конструкций потолка. Модуль упругости сырой древесины значительно ниже, чем у сухой, поэтому прогиб конструкции увеличивается, а при увеличенном весе это становится еще более заметно, происходит обрушение фрагментов штукатурки. Следует отметить тот факт, что прогиб древесины, полученный при большой влажности внутри помещения, даже после просыхания и снятия добавленной нагрузки от веса мокрой штукатурки никуда не исчезает.

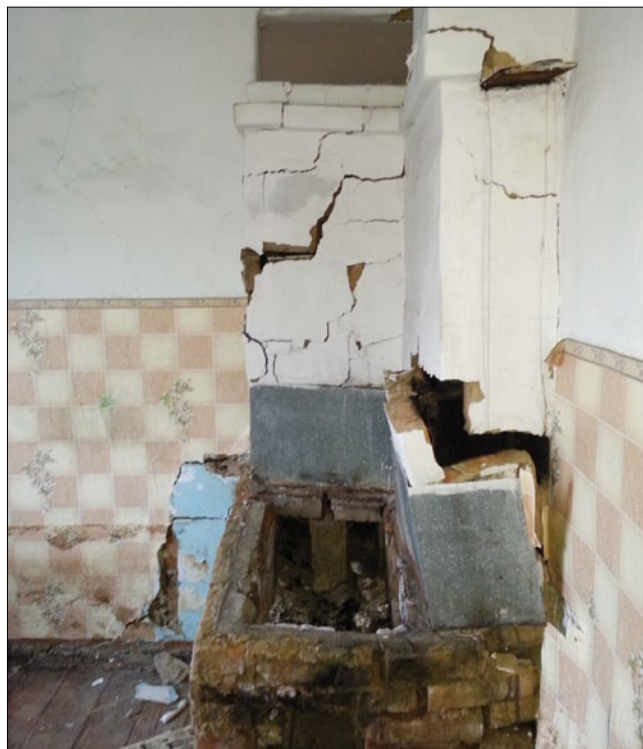
Рис. 7. Трещины в печи

Трещины в печи. Печь, являющаяся одновременно и системой отопления, и кухонным очагом, при возникновении любых повреждений строительных конструкций, описанных выше, также с большой долей вероятности начинает проседать и трескаться, независимо от того, имеет ли она свой собственный фундамент (чаще всего выполненный из кирпича) или опирается непосредственно на полы.

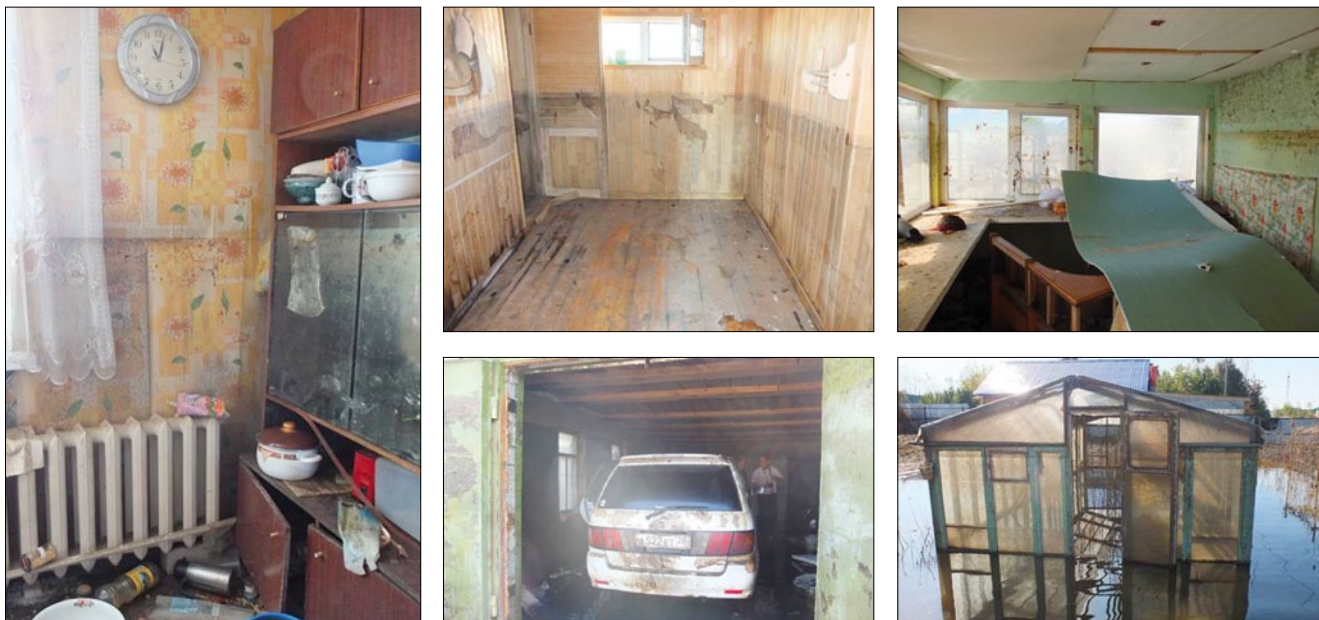
Рис. 8. Состояние помещений после наводнения

Отдельной темой является санитарно-гигиеническое состояние внутри помещений. Это является очень серьезной опасностью, поскольку во время наводнения всплывают все септики, выгребные ямы, канализации и мусорные захоронения. При долгом нахождении строительных конструкций в воде развивается гниение, плесень и грибок (рис. 8).
