А.Ю. ВАРФОЛОМЕЕВ, канд. техн. наук, ООО «Научно-исследовательская лаборатория строительной экспертизы Баренц-региона» (Архангельск)

Повреждение кирпичных и деревянных зданий высокорослыми деревьями в субарктическом климате

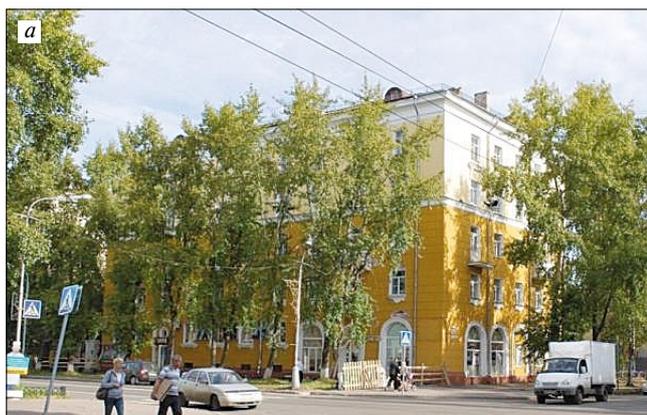
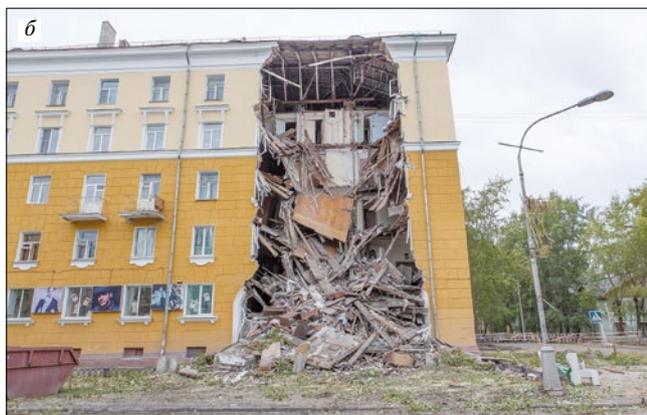
Рис. 1. Пятиэтажный кирпичный дом до (а) и после (б) аварии

В конце лета 2012 г. в одном из городов Архангельской области произошло аварийное обрушение части пятиэтажного кирпичного здания (рис. 1). При исследовании причин аварии выяснилось, что значительное влияние на образование и накопление повреждений кладки, а затем и на полную утрату несущей способности нижних рядов кладки здания оказала корневая система тополей, посаженных в непосредственной близости от фасада здания (после аварии тополя были спилены).

Разрушение части здания. В результате скрытой деструкции кирпичной кладки, которая не была своевременно выявлена и устранена, в конце лета 2012 г. произошло обрушение части пятиэтажного здания. Кирпичная кладка простенков первого этажа в зоне обрушения имела смещение оси на 175 мм относительно осей простенков вышележащих этажей. Это вызывало изгиб простенков в плоскости стены и снижало их несущую способность. Расчеты показали, что даже при проектных характеристиках кирпича марки М75 и кладочного раствора марки М15 перегруз простенков составлял 22,6%. Аварийную ситуацию на этом участке усугубили динамические воздействия на стену главного фасада здания при ремонте помещений первого этажа и при механизированной отрывке шурфа в зоне трещин (при этом удалили слои асфальта, подпиравшего с наруж-

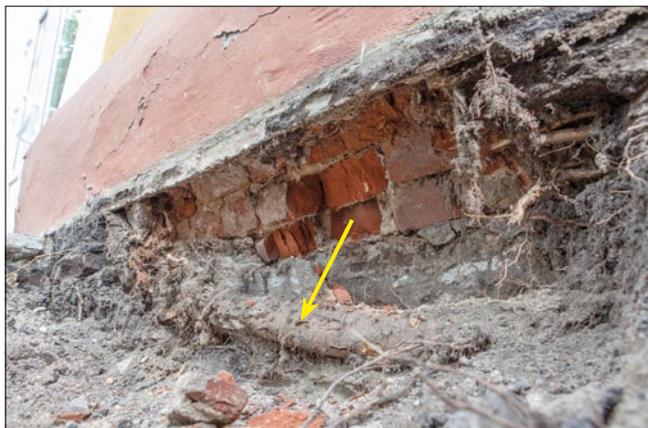
Рис. 2. Корни диаметром до 85 мм на участке вскрытия № 1

По данным обследования в 2012 г. тополей в зоне двух аварийных кирпичных зданий, диаметр стволов составлял 350–550 мм, высота – 18–23 м, ширина кроны – 6–9 м. Тополя посажены между автомобильной дорогой и пешеходным тротуаром, вплотную примыкающим к зданиям. Расстояние от стен зданий до края стволов от 6,65 до 6,8 м ($L \approx 7$ м). Расстояния между стволами в свету на одной улице от 2,575 до 3,35 м, на другой – от 4,875 до 5,2 м. Высокий уровень грунтовых вод создавал благоприятные условия для роста крупных корней влаголюбивых тополей, берез и других высокорослых деревьев. При устройстве шурфа № 1 в 2012 г. около кирпичного здания, построенного в 1950 г., выявлено, что вплотную к фундаменту и цокольной части стены располагались корни диаметром до 85 мм с разросшейся системой ответвлений (рис. 2), что повлекло деструкцию кладки, находившейся ниже поверхности асфальтового тротуара.

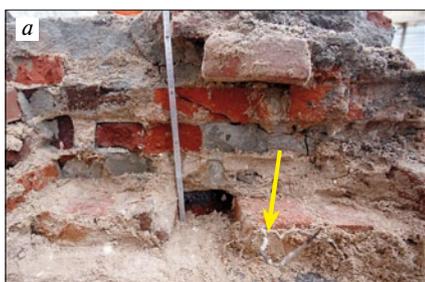
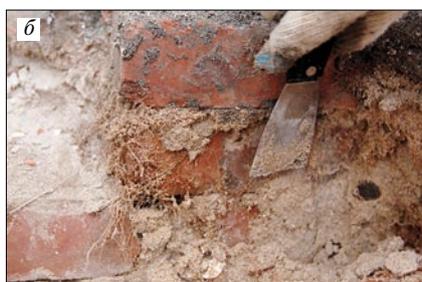
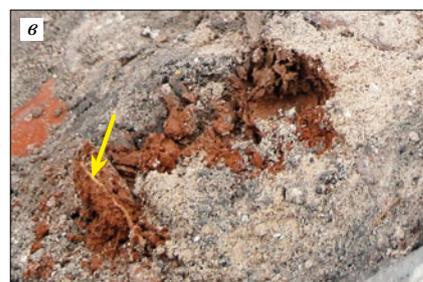
Рис. 3. Общий вид вскрытого участка № 2 (а); деструкция кладочного раствора системой мелких корней (б); полная деструкция кирпича и кладочного раствора (в); крупные корни показаны стрелками

При детальном обследовании аварийного здания был поэтапно разобран контрольный участок № 2 (рис. 3) кладки цоколя под широким окном первого этажа. Этот участок стены был отделан с обеих сторон толстыми слоями прочной цементной штукатурки и не имел видимых повреждений. Детальное обследование показало, что густая сеть мелких полупрозрачных корней разрослась в четырех нижних рядах кладки наружной стены (рис. 3, б). Корневая система полностью деструктировала известково-цементный раствор до состояния сыпучего материала светло-коричневого цвета (рис. 3, а–в). При этом до 30% кирпичей в каждом исследованном ряду имели «нулевую» прочность и разрушались при слабом нажатии пальцем (рис. 3, в). По ряду признаков полностью деструктированные полнотелые керамические кирпичи были недообожжеными. Некоторые кирпичи с характерными признаками пережога (рис. 3, а) сохранили достаточно высокую прочность. Вскрытие участка цоколя № 3 (рис. 4, а) показало, что сеть мелких корней достигла уровня пятого ряда кирпичной кладки (рис. 4, б), что активизировало опасную деструкцию наружной несущей стены.

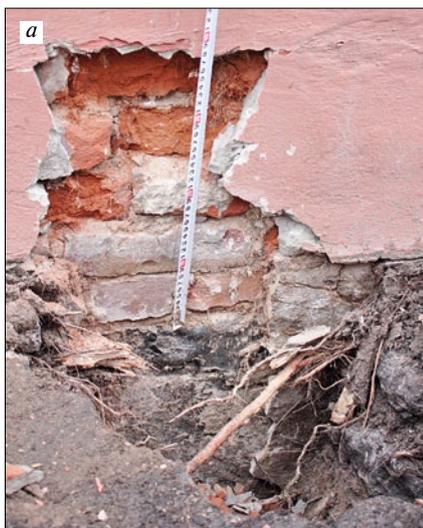
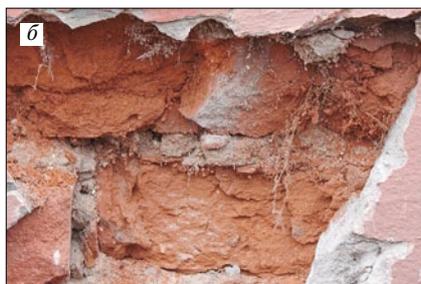
Рис. 4. Общий вид вскрытого участка № 3 в зоне цоколя (а); система мелких корней (б) на уровне пятого ряда разрушенной кладки
